**FESTUNG KUFSTEIN**  
**TEIL 2**  
**DENKMALPFLEGEPLAN**

## **FESTUNG KUFSTEIN**

## **DENKMALPFLEGEPLAN**

12.05.2026

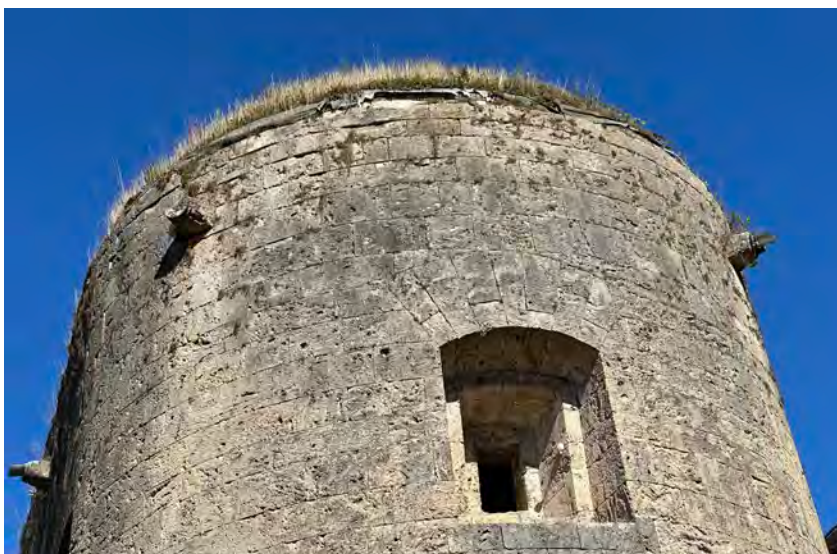
Halbrunde Eckausbildung, Wasserspeier, Lehmaufbau schadhaft, leichter Bewuchs.

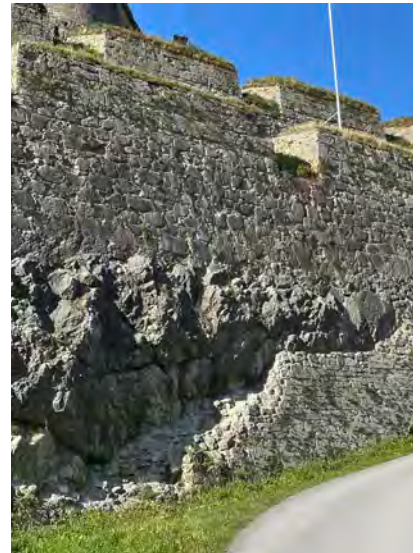
Ausbruch in der Vormauerung des Felsens.

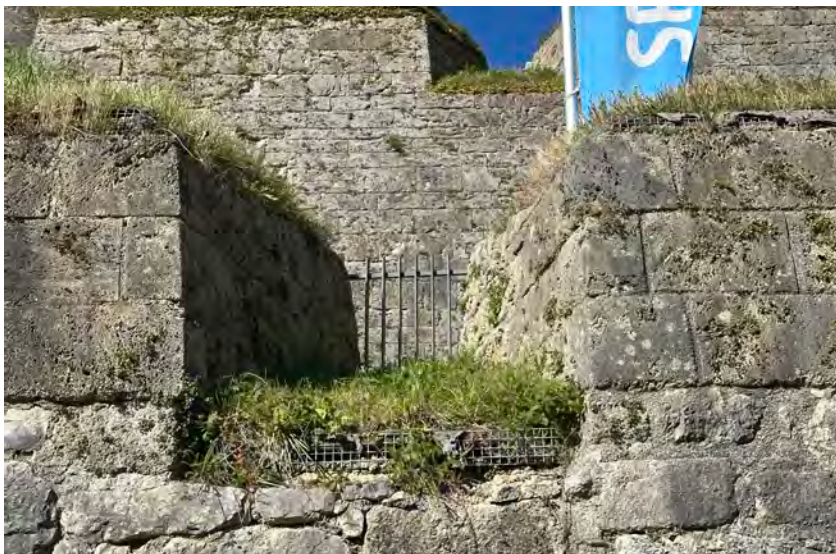
Schadhafte Lehmabdeckung auf den Kronen und den Sohlbänken der Scharten.
