**FESTUNG KUFSTEIN**  
**TEIL 2**  
**DENKMALPFLEGEPLAN**

## **FESTUNG KUFSTEIN**

## **DENKMALPFLEGEPLAN**

12.05.2026

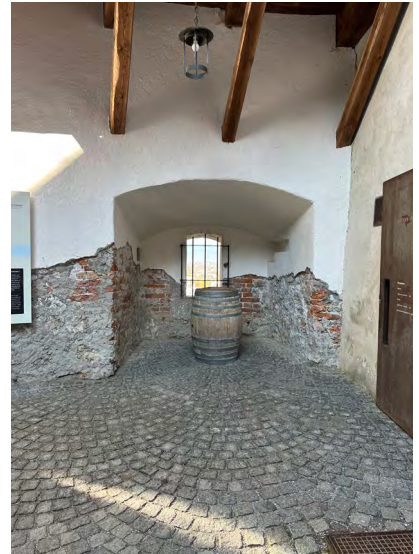
Putzeneruerung im Sockelbereich.

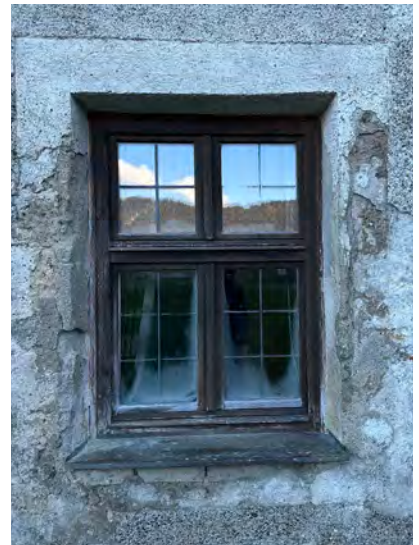
Fenster und Putzabplatzungen.

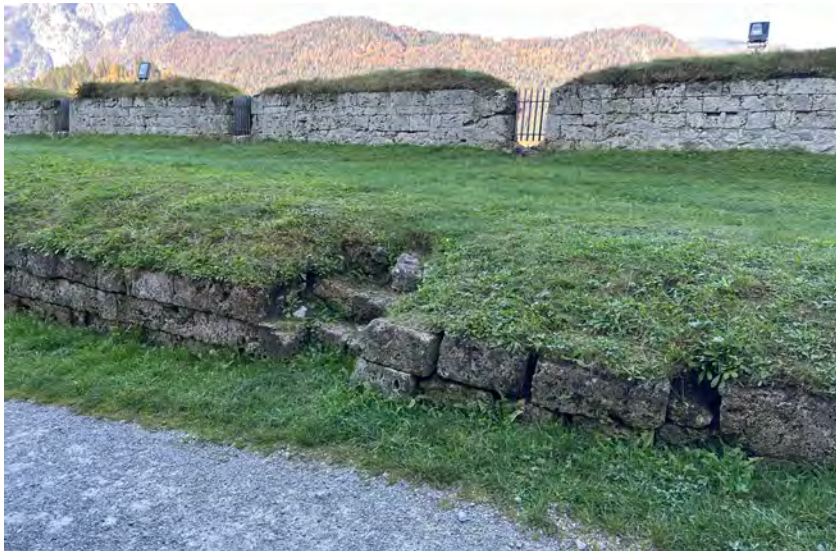
Krone der Stützmauer mit Grasabdeckung, Begleitmauer im Vordergrund.

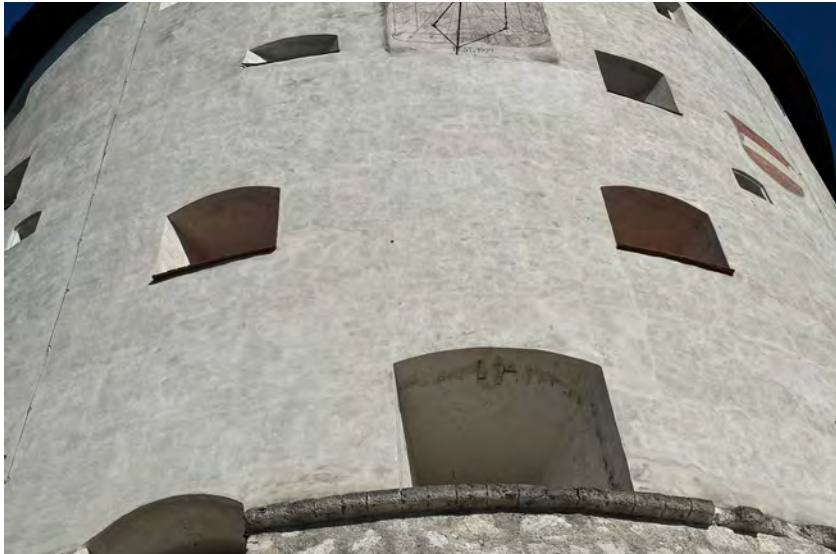
Südseite Kaiserturm in gutem Zustand.

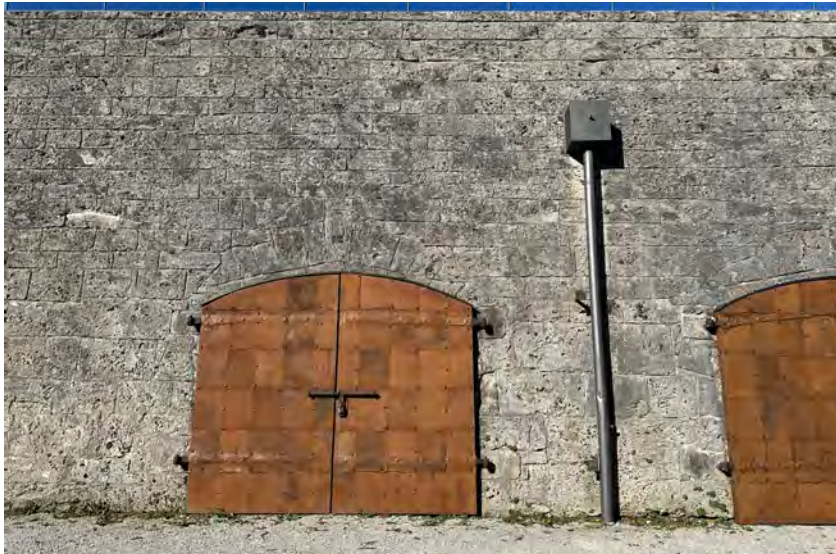
Tuffsteinmauer, verblechte Holztore, ästhetisch wenig ansprechende Regenrinne.

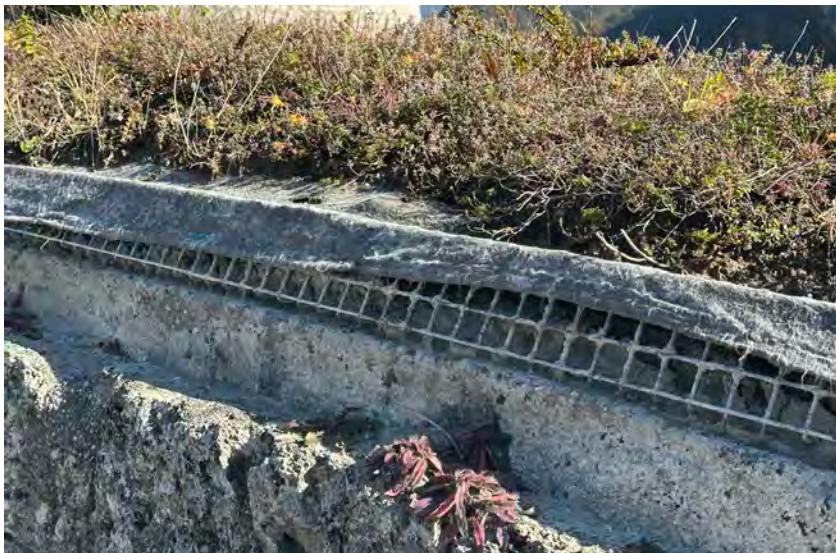
Kronendeckung schadhaft: Lehrschiicht, Metallgitter und Vlies liegen frei.

Die Lehmabdeckungen der Stützmauern hingegen sind schadhaft: der Lehmbau, das Drahtgitter und das Vlies liegen sowohl an den Außen- wie Innenseiten über größere Abschnitte frei. Die Innenräume der Kasematten sind nur teilweise begehbar, hier sind die Ziegelsteine teilweise feucht und beginnen auszuwintern bzw. Abplatzungen an den Oberflächen zu zeigen; abgewitterte Putzstellen gibt es im Kriegspulvermagazin.

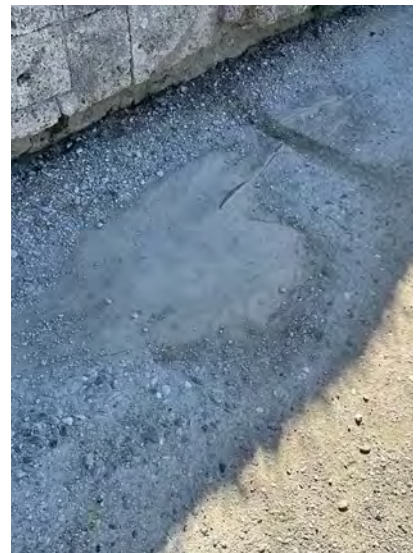
Schadhafter Estrich am Umweg.

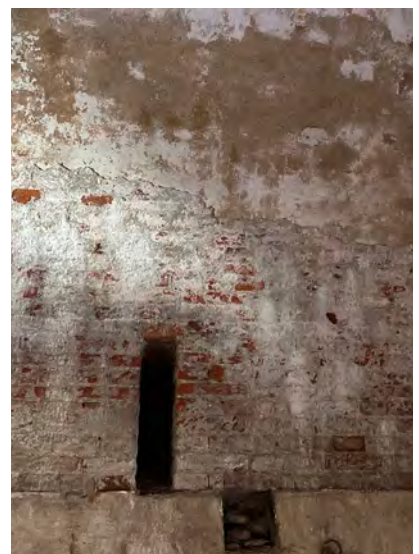
Innenräume, Putz abgewittert.

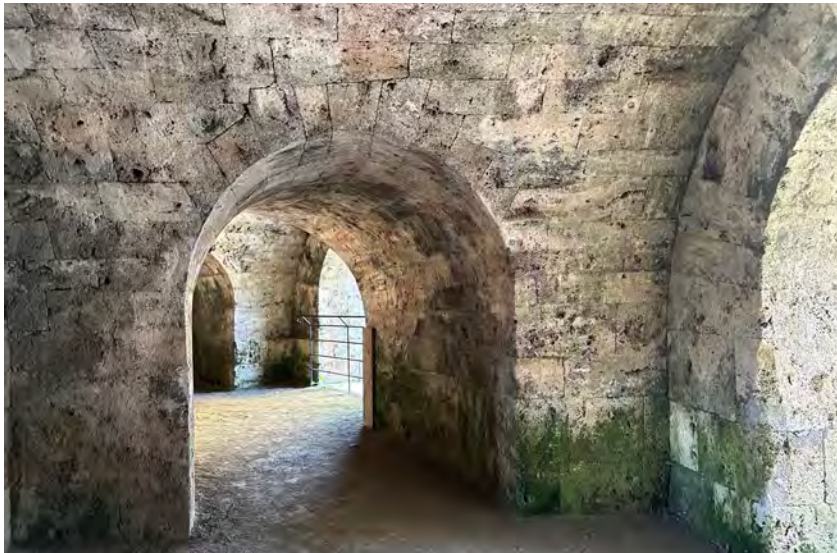
Torbau mit Bogenöffnungen, Vermoosungen und grüner Biofilm.

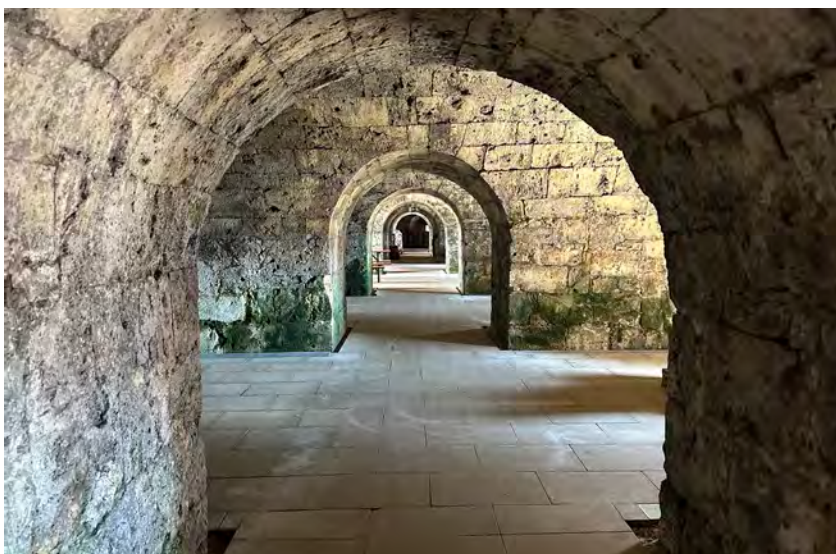
Tonnengewölbte Kasematten, Tuffquadermauerwerk, Vermoosungen und Biofilm.

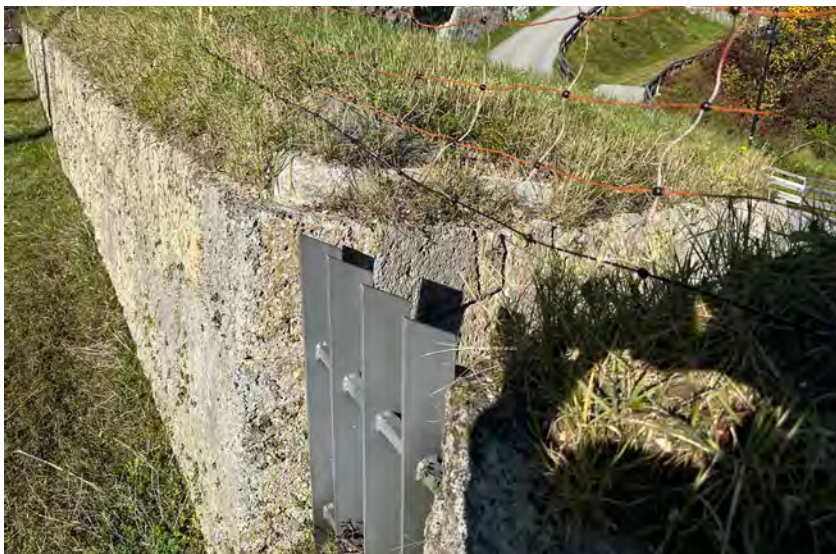
Abdeckung in gutem Zustand.
