**FESTUNG KUFSTEIN**  
**TEIL 2**  
**DENKMALPFLEGEPLAN**

## **FESTUNG KUFSTEIN**

## **DENKMALPFLEGEPLAN**

12.05.2026

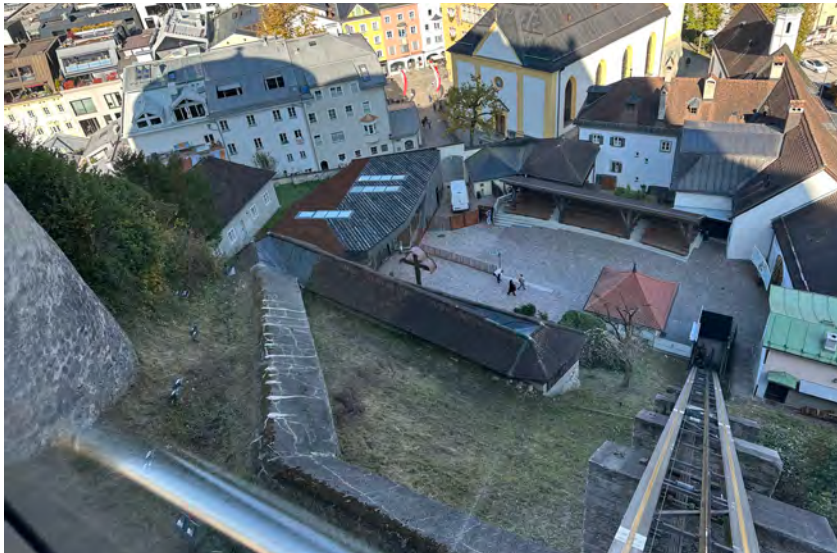
Gedeckter Aufgang mit verschiedenen Abdeckungen.

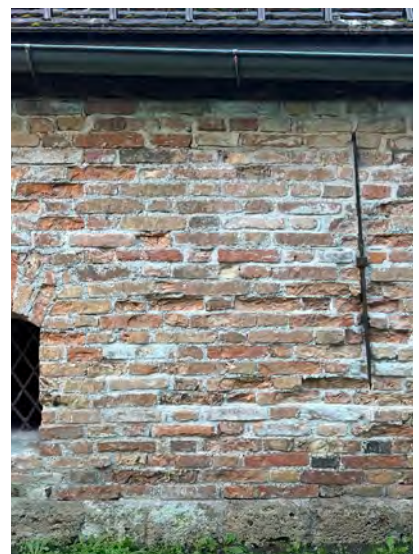
Auswitterung.

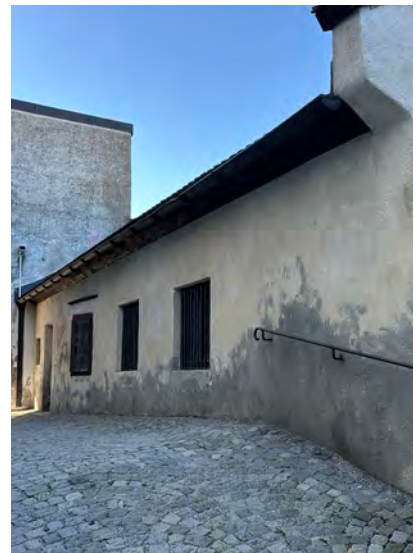
Schmiedegebäude, Abwitterungen.

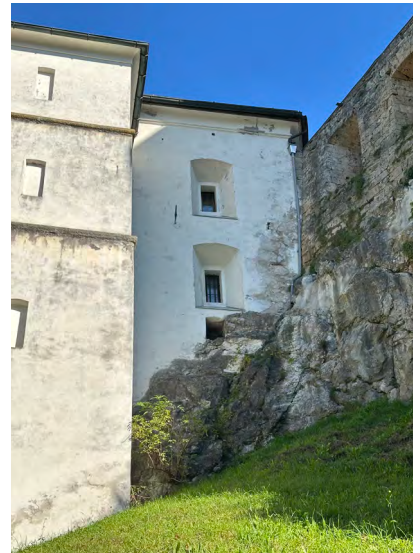
Abgeplatzte Putzoberfläche.

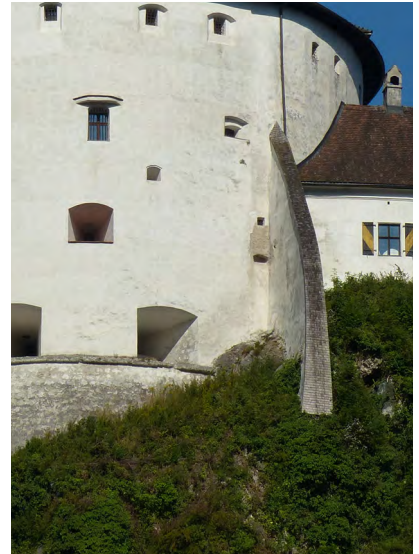
Beginnende Putzabwitterungen.

Derzeit sind am Kaiserturm keine restaurierungsrelevanten Schäden festzustellen. Leichte Abwitterung von Anstrichschichten und Anwitterung von Putzoberflächen in bodennahen und weniger belichteten und belüfteten Bereichen.

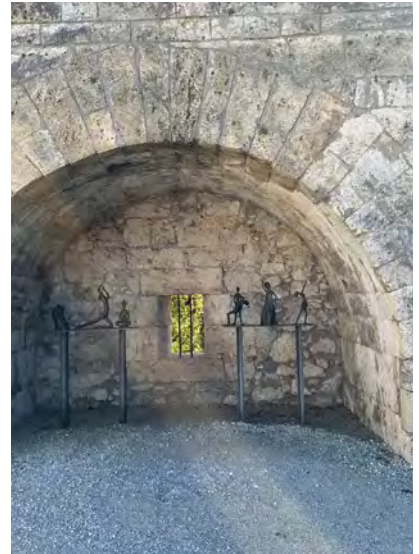
Offene Nischen.

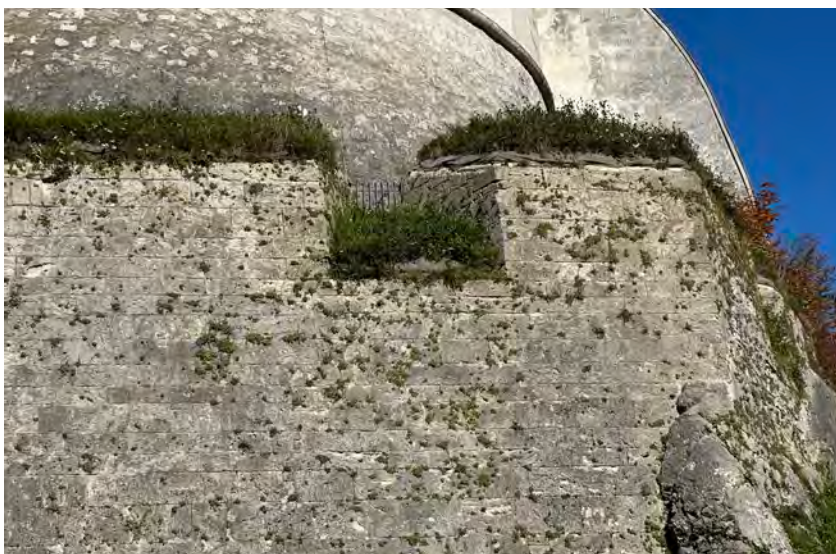
Kronenabdeckung schadhaft, leichter Kleinbewuchs.

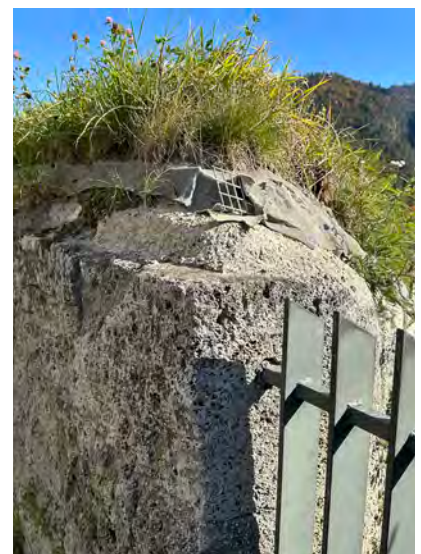
Schadhafte Kronenabdeckung.

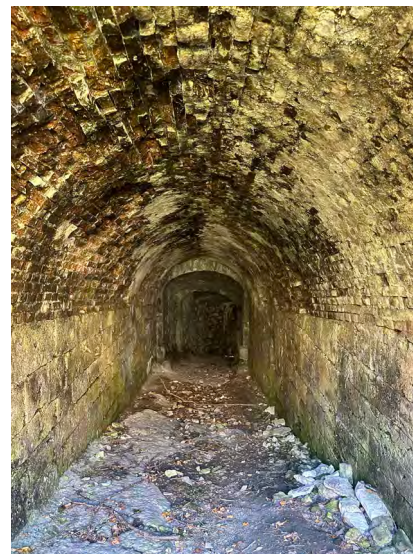
Schadhaftes Ziegelgewölbe.

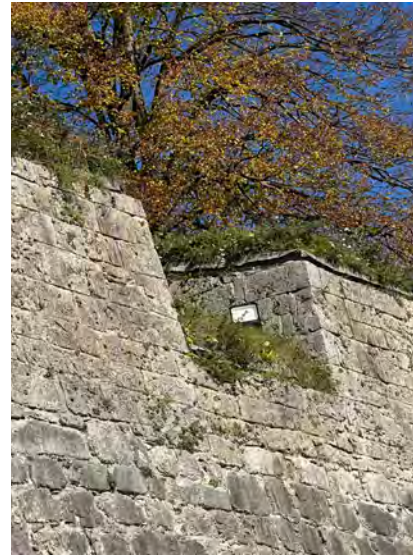
Schadhafte Lehmabdeckung.

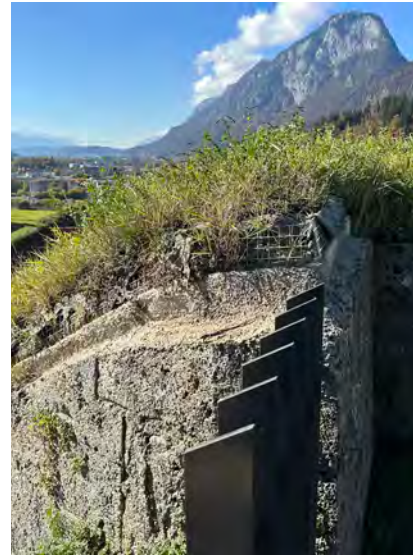
Schadhafte Kronen.

Die Lehmabdeckungen der Stützmauern sind schadhaft: der Lehmaufbau, das Drahtgitter und das Vlies liegen frei, sowohl an den Kronen wie an den Sohlbänken der Scharten. Insgesamt ist das Schadensbild etwas geringer als an den Kronen der anderen Bauteile.

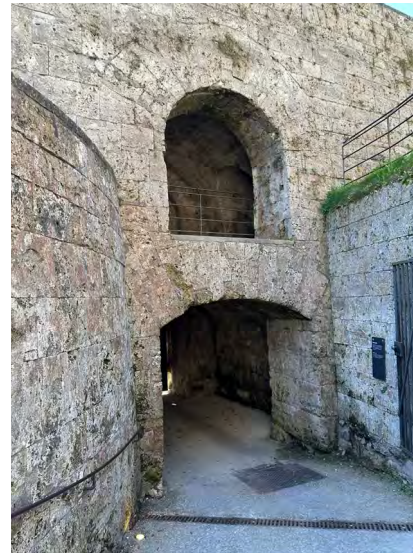
Bogenöffnungen.

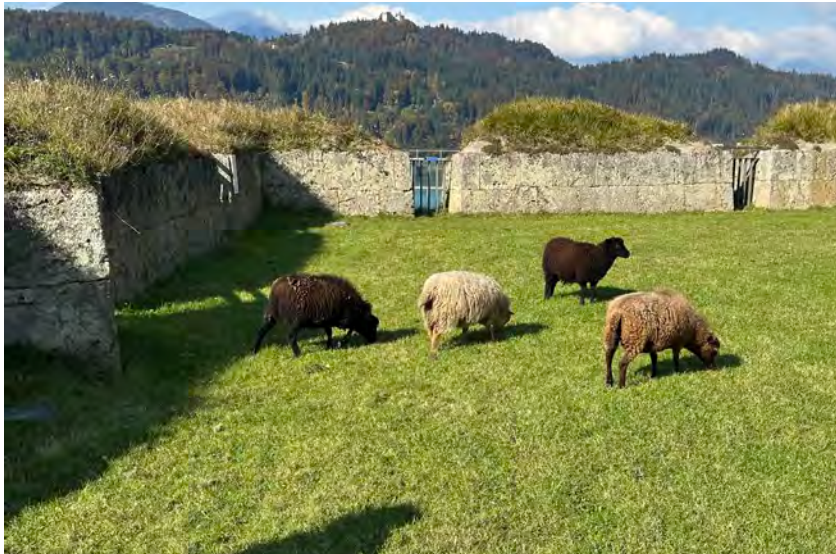
Begrünte Kasemattendächer.

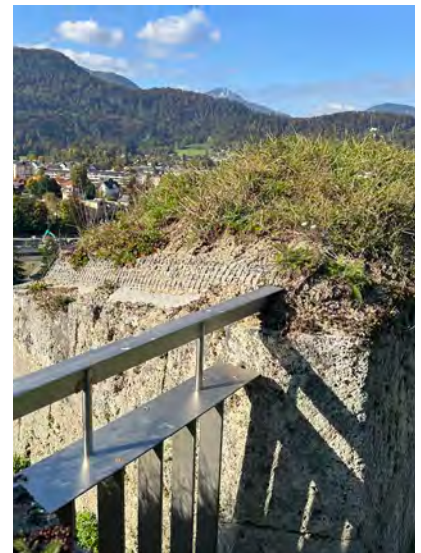
Schadhafte Kronenabdeckung.

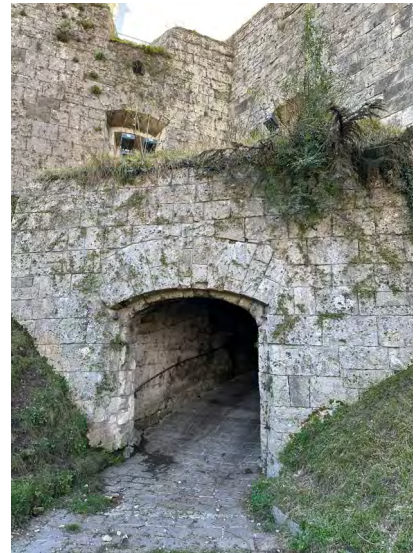
Tor zum Durchgang, Bewuchs.
